# I LAVORI NELLA NOSTRA CHIESA

## *Rassegna fotografico-didascalica a puntate*

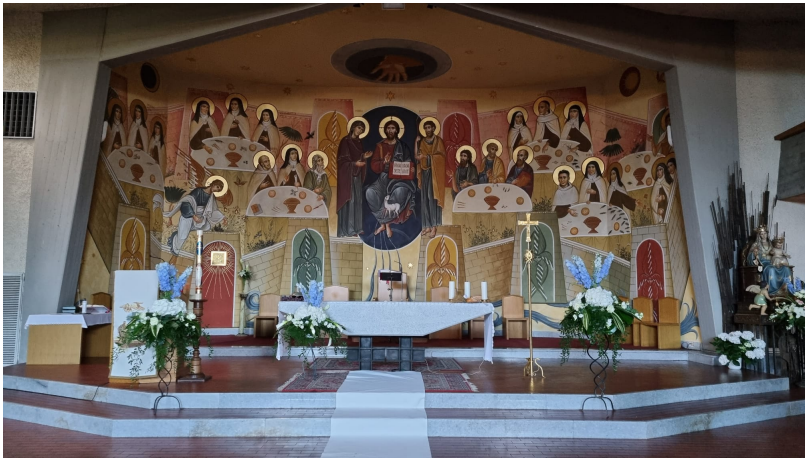
**foto 1**

... e in klinker erano le piastrelle che componevano il pavimento della nostra chiesa che a maggio del 2021 si presentava ancora integro (**foto 1 e foto 2**)

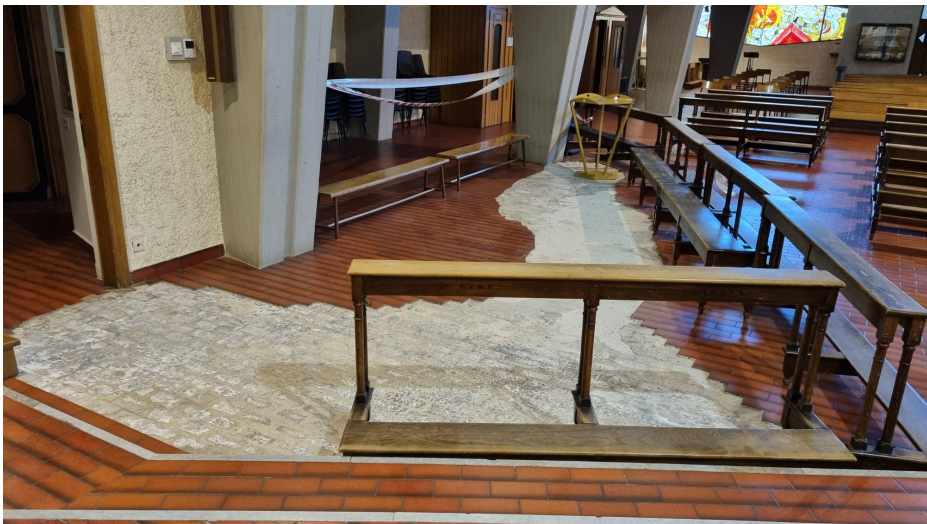
**foto 3**

Dopo aver resistito per più di 50 anni, molto probabilmente a causa del grande caldo estivo, nel settembre del 2021 una sezione della pavimentazione della chiesa si è sollevata. L'area è stata prontamente messa in sicurezza (**foto 3**).
