I LAVORI NELLA NOSTRA CHIESA

Rassegna fotografico-didascalica a puntate

4

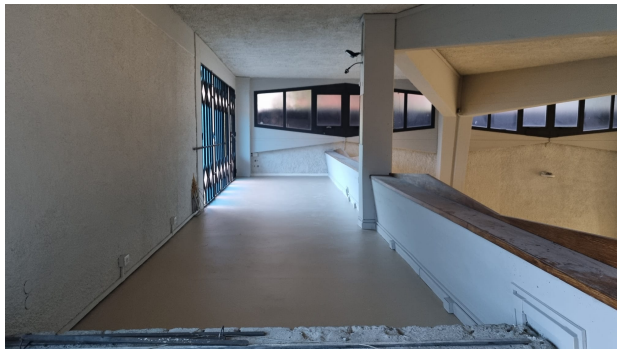
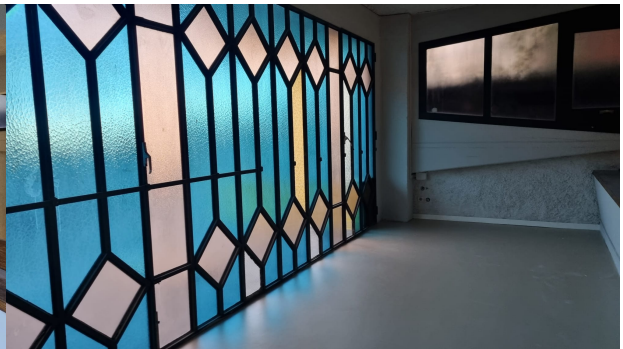
- a) 26 ottobre 2024 - la tribuna viene completamente pavimentata con materiale ignifugo. Il nuovo pavimento è compatto, con uno spessore totale di 2 mm, presenta una bassa indentazione residua, un'estrema resistenza a macchie e agenti chimici, una resistenza al fuoco Bfl-s1. È stato scelto un prodotto che possiede un effetto superficiale particolarmente adatto a relazionarsi in maniera sobria e gradevole alla pavimentazione in gres. Altre caratteristiche vantaggiose della superficie sono la durata e la facilità di pulizia.

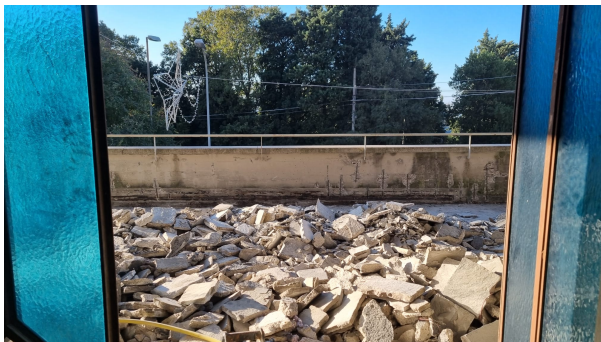
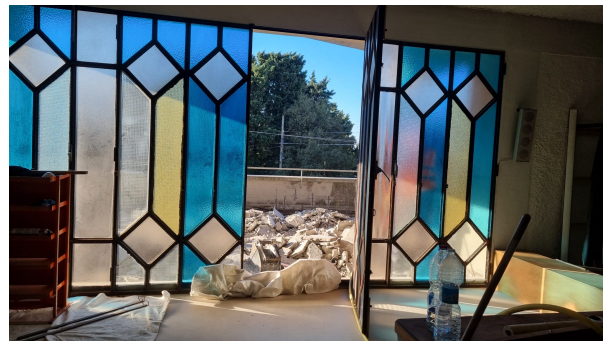
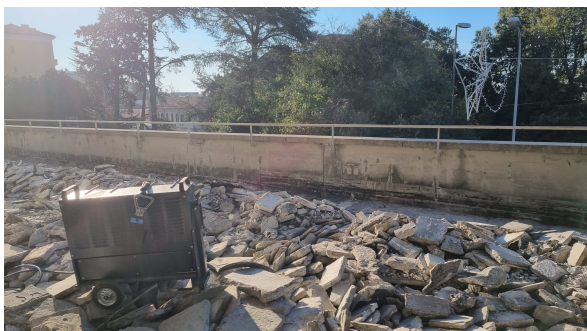
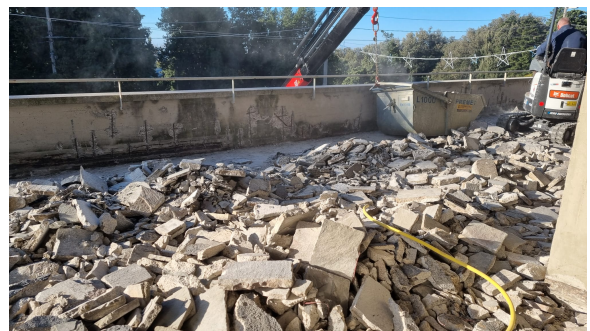
- b) 13 novembre 2024 – Le foto seguenti riportano la fase completa di demolizione della pavimentazione della terrazza (foto dalla 3 alla 6)

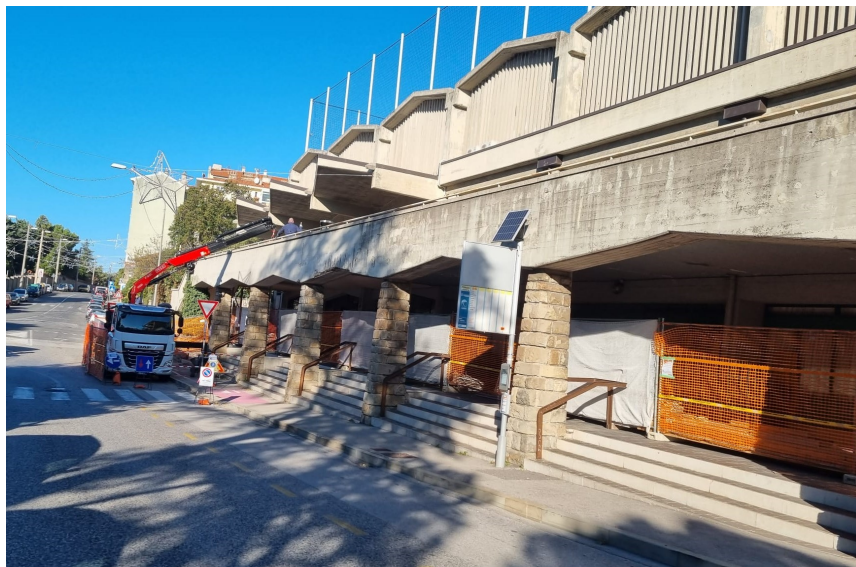
Foto 7

- c) 13 novembre 2024 – Tutto il materiale di risulta viene posto nel mezzo in sosta nell'area antistante la chiesa (foto 7) per poi venir opportunamente conferito nelle discariche idonee.

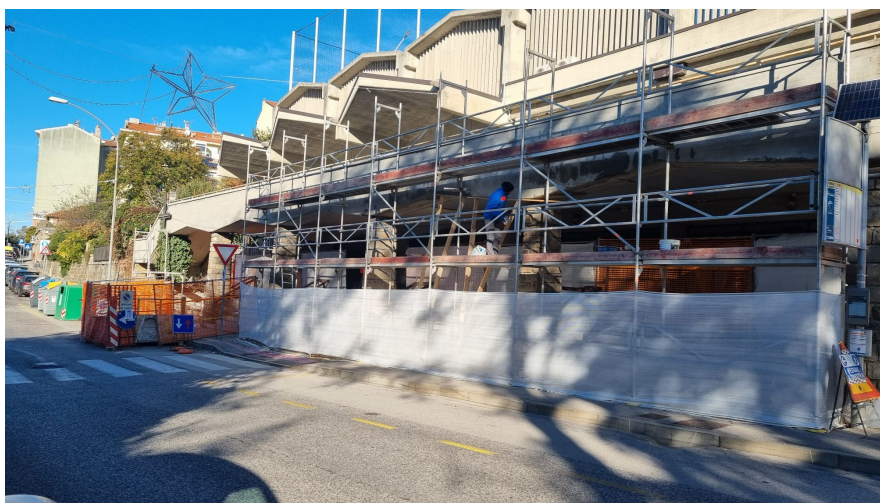
Foto 8

- d) 21 novembre 2024 – inizia la fase di messa in sicurezza delle pareti verticali della terrazza, danneggiate dalle infiltrazioni d'acqua. Il lavoro richiede la posa di ponteggi per un lavoro in sicurezza (foto 8)
